高层建筑排污整改实例分析

[摘要] 本文针对某高层建筑因道路改造、地铁建设等原因产生的排污不畅问题，结合现场实际提出3个有效的解决方案。经详细分析，从技术和经济的角度考虑选择整改方案，根据相应数据科学计算其是否可行，并最终通过实际改造证明整改方案的可靠性，以实际案例供其他出现类似排污问题的建筑借鉴参考。

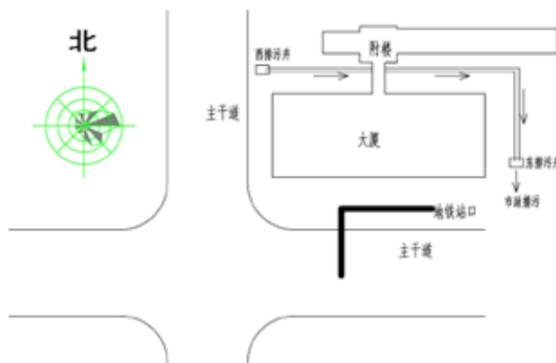
图1 西面污水抽往东面污水管排放方案设计图

受城市污水排水系统启发，污水一般以重力流排除，但当受到地形等条件限制，重力流有困难时，就需要设置泵站^[1]。由于上述两个方案的费用相对较高，经研究认为，可设置“迷你泵站”将大楼西面的污水抽往东面畅通的污水管排放，且方案只涉及本单位内部场地，施工难度较小。经调研询价，施工总费用约为30万元。设计方案如图1所示。

为能尽快疏通大楼排污管道，降低安全风险，保障大楼正常排污，经多方讨论，认为将大楼西面排放受阻的污水抽往东面畅通的污水管道排放为最佳解决方案。大楼东西排污井相距约100m，其间地下设施复杂，且无地下管线图可研究，因此不可能大面积深度开挖，埋设大尺寸管井。设计方案选用2条DN110PPR管从大楼西面污水井用水泵抽污水到东面排污管道排放，考虑地面下有其他管线，可能无法深埋，故采用两根排污管以减小管径。

现设计使用2条DN110PPR管从西面污水井用水泵抽污水到东面排污管道排放，按流体力学进行测算，流量=管道横截面积×流速，水泵常规流速为1m/s，套进公式得出流量：Qs=AV=πR²V=3.14×0.055²×1=0.0094985m³/s。

因此，1台水泵、1条DN110PPR水管中每小时流量为：0.0094985×3600(s)=34.19m³/h=34.19t/h。

现2台水泵、2条DN110PPR排水管同时工作，每小时就能抽走68.38t污水，远大于大楼西面每小时需要排走的污水量（3.4t）。

实际上，一台水泵和一条DN110PPR排水管已满足排污需求，另一台水泵和另一条DN110PPR排水管只是设计为备用。两台水泵位置安装时一高一低，如果低位水泵损坏，水位上升后备用设备可自动投入使用。万一遇上特殊情况，低位的水泵已满足不了排污速度的需求时，污水到了高位，高位的水泵也将自动同时启动工作。

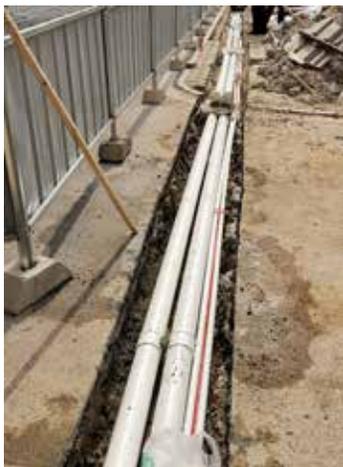
图2 排污管敷设

新的排污管敷设如图2所示。

在施工过程中再次证明设计两条排水管的正确性，因为开挖过程发现中央空调冷凝水管埋地横跨附楼和大楼之间，如果只设计一条大的排污管将无法完全埋地。

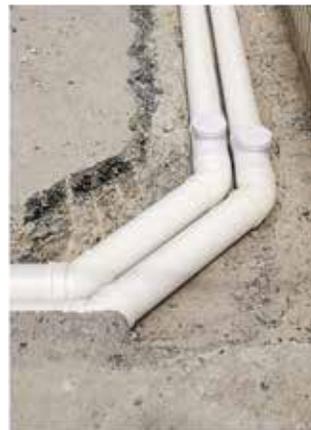
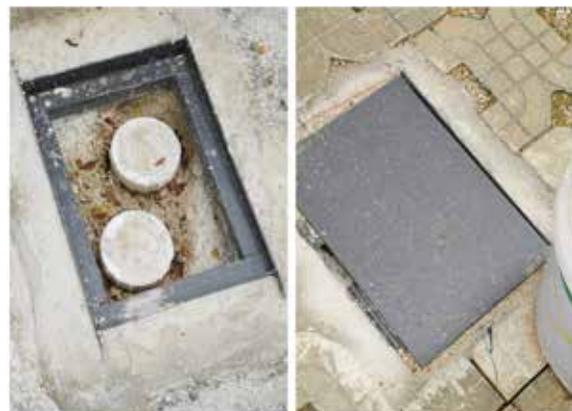
图3 检修口处理图

(2) 设置检修口。尽管在抽水源头已对污水进过滤，但考虑排污时间久后，排污管内会有一些细微杂物在管内滞留影响污水流速，甚至造成堵塞。为此，排污管路每间隔一段距离以及在拐弯处均设置了检修口，便于检修、定期清理。同时，为了兼顾美观，不影响道路使用，工程施工时做了盖板处理，施工效果见下图：
